UIMAVESIPROFIILI KESÄNIEMI

UIMAVESIPROFIILI

2.1 Uimarannan nimi	Kesäniemi
2.2 ID-tunnus	FI134205001
2.3 Osoitetiedot	Onnelantie
2.4 Koordinaatit (WGS84)	64.2253 / 27.7658
2.5 Kartta

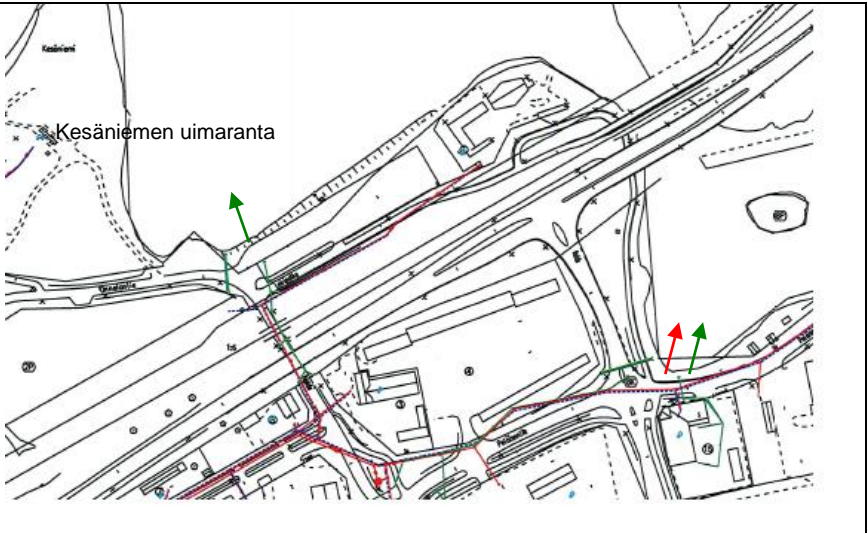
6.1 Jätevesi verkostot ja hulevesijärjestelmät

<p>Jäte- ja hulevesiverkosto kuuluu Kajaanin Vesi -liikelaitoksen hallintaan, jonka yhdyshenkilö on Juha Nurminen puh. 044 7100258.</p> <p>Viemäriinjat kulkee Leiripolun ja Petäisentien mukaisesti lähellä uimarannan yläpuolista joenrantaa. Petäisentien ja Pajakadun risteyksessä on jätevesipumppaamo (linjapumppaamo), jonka ylivuoto ohjautuu tarvittaessa Kajaanin jokeen vesiteitse n. 500 m:n päässä uimarannasta yläjuoksulle päin. Toinen jätevesipumppaamo sijaitsee etäämmällä Petäisentie 13:sta kohdalla. Viemäriinjan rikkoutuminen, tai pumppaamon häiriötilanne voi aiheuttaa jätesaastutuksen uimarannan yläpuolisella jokialueella. Vaikutukset uimaveden laatuun olisivat tässä tapauksessa pienellä viiveellä todennäköiset. Uimarantaa lähinnä oleva hulevesiviemärin purku tapahtuu Kajaanin jokeen Onnelantien ja Leiripolun risteyksen kohdalla. Purkupuutkesta on matkaa uimarannalle n. 100m. Uimaveden laatuun tällä ei kuitenkaan ole todettu olevan vaikutusta. Kartta liitteenä 1.</p>

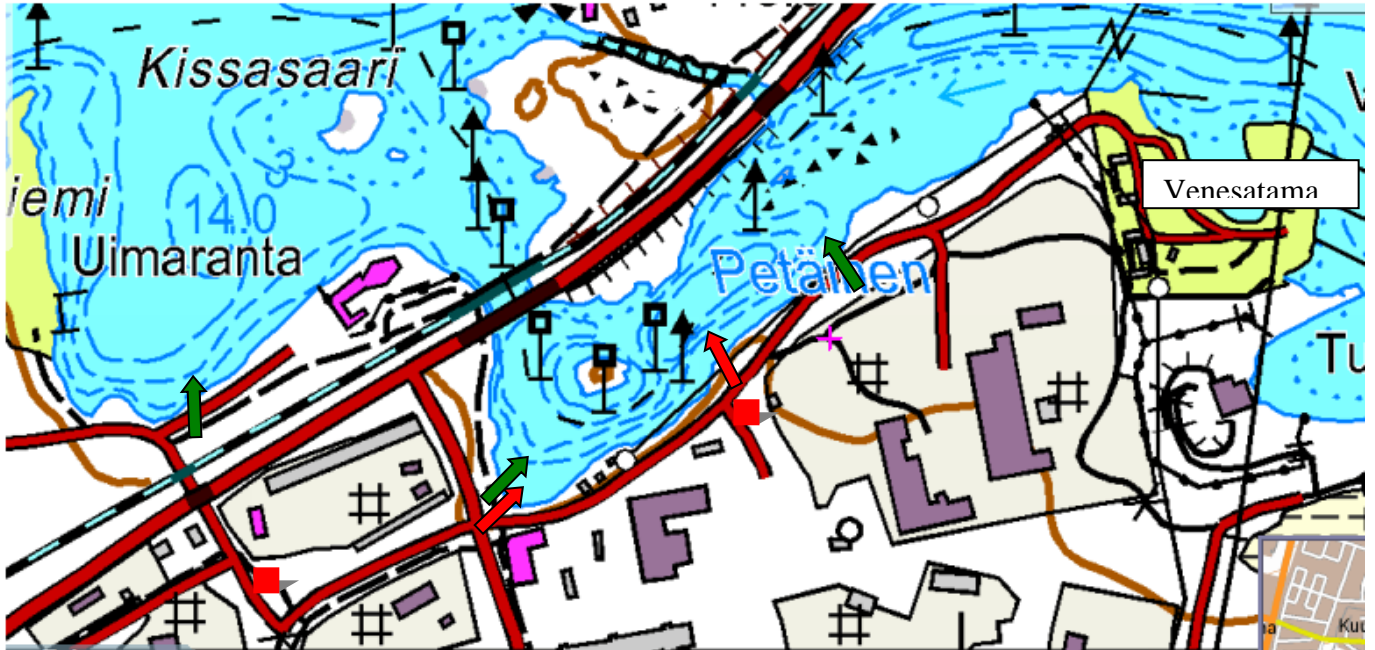
Liite 1

Jätevesipumppaamo
-

Jäteveden ylivuoto
-

Hulevesiviemärin purku

6.2 Muut uimaveden vaikuttavat pintavedet	Ei todetusti vaikuttavia tekijöitä.
6.3 Satama, vene-, maantie- ja raideliikenne	<p>Uimarannasta n. 300 m joen yläjuoksulle päin on kapeikko, jonka yli kulkee maantie – ja raideliikenneväylät Oulu – Kuusamo suuntaan. Onnettomuustilanne tällä kohti voi muodostaa lähes välittömän saastumisriskin alapuoliselle uimarantavedelle esimerkiksi kemikaalien tai öljypäästön seurauksena. Satamaliikenteen osalta Petäisenniskan venesatama sijaitsee n. 900 m:n päässä uimarannasta yläjuoksulle päin. Venesatama muodostanee jonkin asteisen vesistön polttoainesastumisriskin. Huomioitava kuitenkin on, että kyseessä on pienvenesatamatoiminta, ja näin ollen venekohtaiset polttoainemäärät ovat suhteellisen pieniä. Satamavaikutuksia uimaveden laatuun voitaneen pitää tässä tapauksessa mahdollisena, mutta epätodennäköisenä. Kartta liitteenä 1.</p>
